Keramička mast

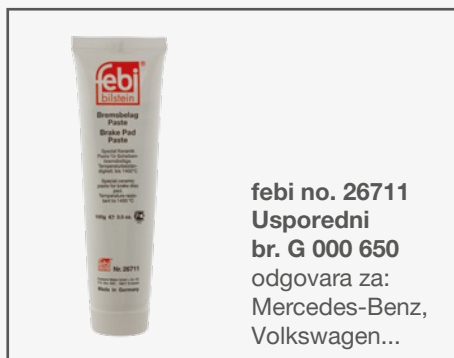
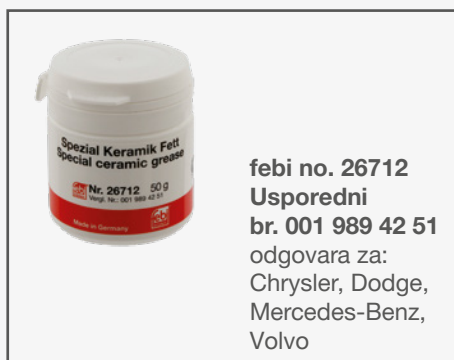
Očistite površine i u tankom sloju ravnomjerno nanosite mast febi 26711/ 26712, a višak uklonite.
